NHAO60cm 望遠鏡の持つ追尾エラーに関する調査

兵庫県立西はりま天文台

Fixing the Tracking Error of 60cm Telescope of NHAO

(Received 2004 March 6)

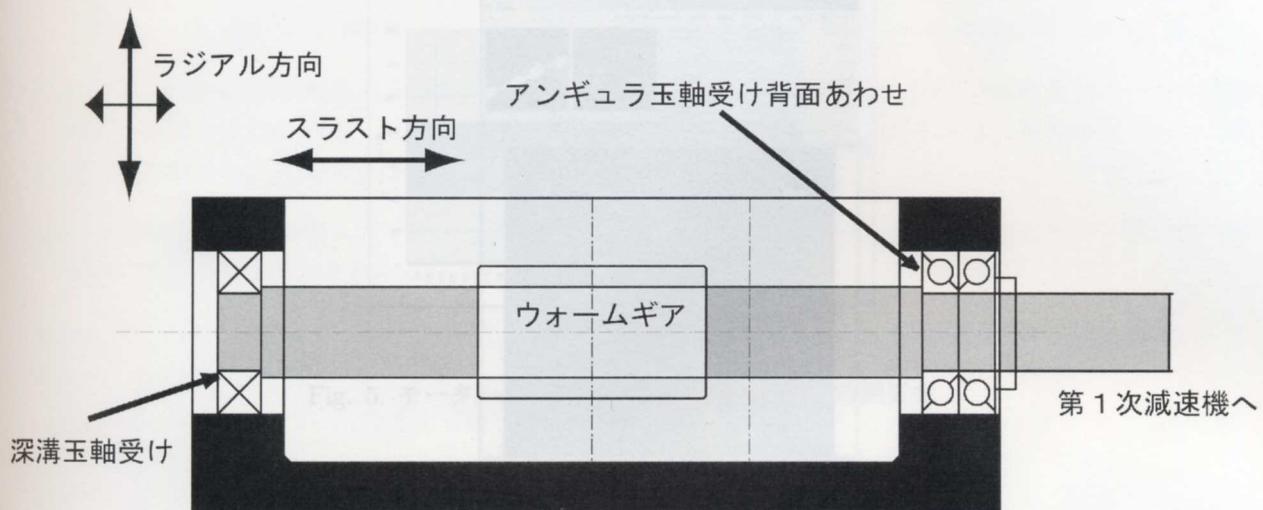
Fig. 1. 第2次減速機（ウォーム減速機）

ウォーム軸がストレスを受け、ラジアル方向に変形を生じているかについての検査を行なつた。検査は2002年6月に、望遠鏡R.A.ウォームユニットを取り外し、定盤上で行なつた。第2次減速機であるウォームユニットの構成は図1のとおりである。

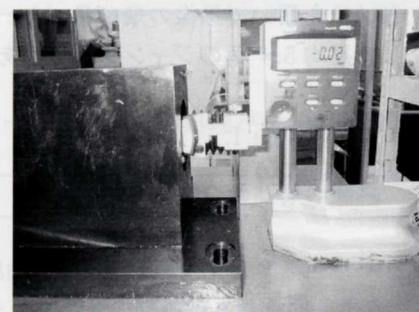
Fig. 2. ベアリング取り付け穴加工位置検査

まず、ウォーム台の軸受けベアリング取り付け穴加工位置誤差を検査することにした。検査は $1/100\text{mm}$ 読み取りのデジタルハイトゲージに丸穴検査用ユニットを取り付けおこなつた。（図2）結果は読み取り精度以下であり $1/100\text{mm}$ 未満であることがわかつた。

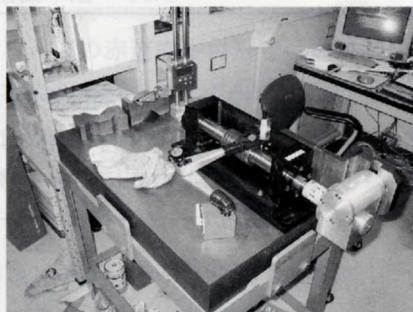
Fig. 3. ラジアル方向でのウォーム軸ふれ検査

次に図3のように定盤上にウォーム台ユニットを設置し、モーター取り付け端にラジアル方向の荷重をかけ軸の触れ量をダイヤルゲージを用いて測定した。測定位置は図にあるようにウォーム歯に対して可能な範囲で近い点をとることにした。

ユニット軸受け調整前 深溝玉軸受けに与圧をかけた場合とかけない場合で測定。与圧をかけない場合は $25 \pm 1\mu$ のふれ、与圧をかけた場合で $4 \pm 1\mu$ のふれが認められた。

ユニット軸受け調整後 アンギュラ玉軸受けの背面組み合わせではさまれていた出荷用スペーサーを取り除き、調整を行なつた結果、ラジアル方向の触れは $0.5\mu\text{m}$ 以下に収まつた。

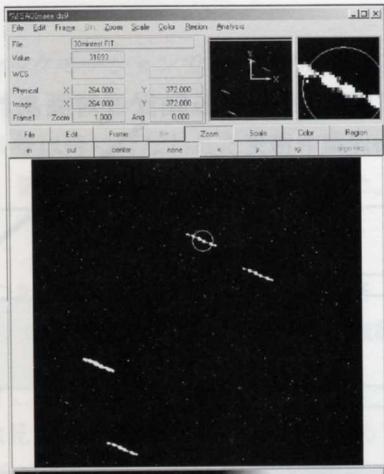
Fig. 4. 6分周期で起こる周期的追尾エラー

調整後の結果ではピリオディックエラーは $0.3''$ 角未満に収まるはずである。これを検証するためにカセグレン焦点に冷却 CCD カメラを取り付け、赤道上、南中付近で 30 分露出を行い、ガイドエラーを検証した(図 4)。

結果、エラーは解決していなかった。IRAF を用いて星像の飛び量 (dec 方向成分込み) を測定したところ、以下のような結果を得た。空間角度にして平均 $5.8''$ 角のジャンプが 5 回あったことになる。しかも、ジャン

ンプ減少はその飛び量の推移からみて収束に向かっているような傾向は見られない。先に調査した機械の遊び量から見ると一桁多くエラーを出している(図4)ことから機械的な誤差によるものである可能性は極めて低くなった。また、観測領域(子午線付近)から、星像がR.A方向に大きく移動していることについて極軸のずれでは説明できない。可能性としてコントローラーからモータードライバーにパルスが渡されるときになんらかの潜在的エラーがあると思われる。

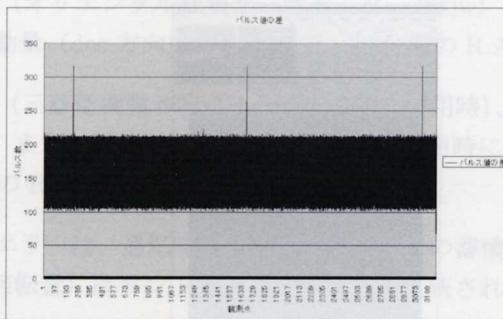
Fig. 5. モータードライバーの処理パルス数の時間変化

次に追尾時にモータードライバーがコントローラーから受けて処理したパルス数を調べた。（図 5、6）

カウント値に細かな周期がみられるのはパルスの出力周期と、ステータスマニタの表示更新周期の違いによる共鳴であろう。その中で 10 分 35 秒程度の周期でパルスが出力されているのがみられる。図 6 はその部分拡大である。これ以前に時政からのジャンプ現象は進むセンスであるという報告とも合致する。しかし、ビ

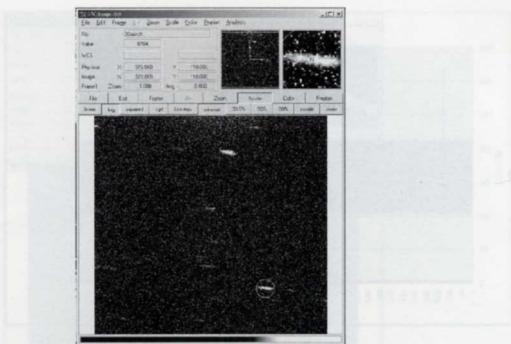
Fig. 7. 三菱社製サーボモーター変更後の追尾エラー

リオディックの周期が 6 分ではなく 10.5 分になっていることは整合性が取れない。モーターユニット変更によって現象に変化が見られないか確認するために再度、30 分間の撮像を 2 度にわたって行なった。なお、事前に可能な範囲 (dec のギアギャップが大きかったため) で、極軸調整を行なった。結果を見ると、明らかにモーターユニット交換前とは様子が異なっていた。(図 7)

- 30 分間での R.A 方向の総移動量に変化が見られた (約 45pixel → 約 20pixel)
- 明確なジャンプ現象がみられない

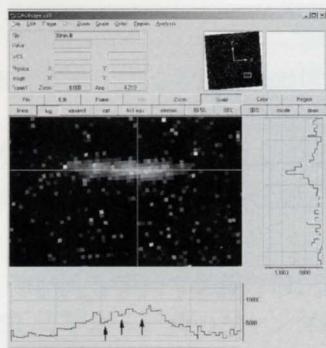
Fig. 8. 三菱社製サーボモーター変更後の追尾エラー（拡大）

この二点からモーターユニット交換によってコントローラのパルス受け渡しに変化が生じたことが示唆される。図 8 にあるように拡大し、プロファイルを描くとモーター交換時にあったような明確なジャンプエラーはみられないものの、軌跡には 3箇所ほどの減光がみられる。
