## なゆた望遠鏡の主鏡・副鏡・第三鏡再蒸着

## Mirror Recoating of Nayuta Telescope

兵庫県立大学西はりま天文台にある2m望遠鏡（なゆた望遠鏡）の主鏡・副鏡・第三鏡の洗浄・再蒸着作業を行った。本再蒸着作業では反射面となるアルミの薄膜とともに、鏡面の反射率の維持と保護を目的とした保護膜（ $\text{SiO}_x$ ）を蒸着した。なゆた望遠鏡の蒸着は2009年に行われたが、当時は主鏡をスペインまで輸送して行ったため、より低コストで実施する必要があった。今回は蒸着作業は国内にて実施する方法を検討した。アルミニウム膜の厚みは100nm、保護膜蒸着後の反射率のピーク波長を550nmと設定し、その仕様を満たした新しい反射膜および保護膜を各鏡の表面に形成した。各鏡を望遠鏡に戻した後にハルトマンテストを実施して光軸調整を行い、ハルトマン定数は0.34秒となった。

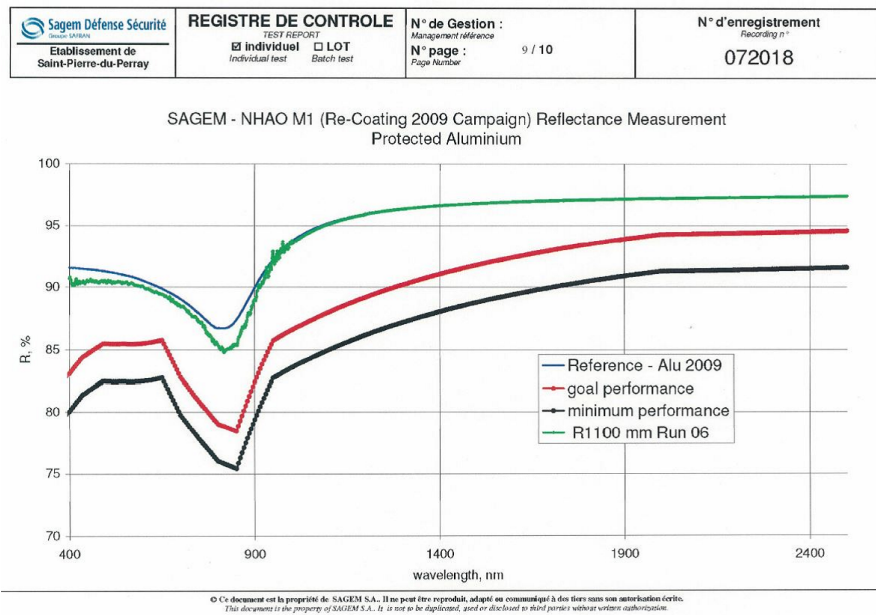
図1は再蒸着後の反射率を示している。主鏡蒸着時、主鏡と共にチャンバ内に設置したサンプルピースの反射率は、SiO<sub>x</sub>のオーバーコートによりアルミニウムのみの反射率に比べてわずかに低い値になっているが、目標反射率より5%以上高い値を示しており、高反射率を確保できていた。

Fig. 1. 2009 年再蒸着時の反射率特性。青線はアルミニウムの反射率、緑線が蒸着時に一緒にチャンバに入れたサンプルピースの反射率、赤線が反射率目標値、黒線が仕様反射率の下限である (カラー版は西はりま天文台ウェブサイトを参照)。

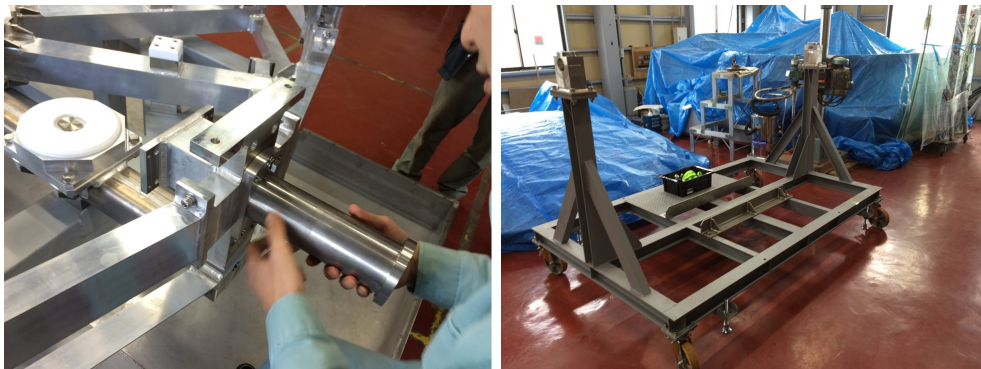
Fig. 4. (左) 主鏡治具に取り付ける耳軸。これを軸として主鏡を立てる動作を行う。(右) 回転台。左手前と右奥部に耳軸を取り付ける箇所が見える。

主鏡治具以外にも主鏡の作業・取り回しに必要な器具を準備した。古いアルミニウムと保護膜を剥離・洗浄する際の台として洗浄台を準備した(図3)。また、主鏡は蒸着釜に入れる前に立てる必要があるが、これは回転台と呼ばれる台に乗せて行う(図4左)。耳軸(図4右)を主鏡治具に取り付けた状態で回転台の上に乗せ、鏡の回転動作を行う。回転台は主鏡そのものを移動させる際にも使用する。

主鏡は、回転台(図4右)に載せた状態で立てた後、チェーンブロックで耳軸部を吊上げ、蒸着装置へ導入するためのレールに設置する。レールに固定した後、蒸着装置内へ主鏡を導入する(図8)。副鏡、第三鏡は鏡面を下向きにした状態で蒸着装置内へ設置する。

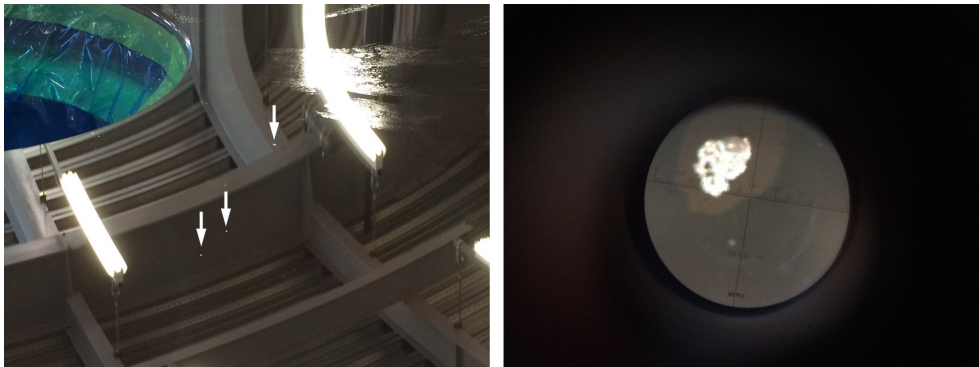
NaOH水溶液で古い薄膜をはがし終えた後、鏡面の一部に光沢のある点状の汚れが複数残った。拡大鏡で観察すると小さなアルミニウム塊であることが分かった(図7)。これは鏡作成時もしくは2009年の再蒸着時に付着したと思われるアルミニウムの滴のようなものと考えられる。このような塊はNaOH水溶液を浸したコットンを用いても取り除くことができなかった。無理に除去しようとすると傷の原因となるため、今回の剥離作業でこのような塊をはがすことは見送った。

Fig. 7. (左) 主鏡鏡面に残った点状の汚れ。矢印の先に汚れがある。(右) 拡大鏡で汚れを観察したもの。光沢のある塊であることから、アルミニウムの滴であると考えられる。この図で示した汚れが鏡面状で最も大きな汚れで、大きさは0.5-1mm程度である。

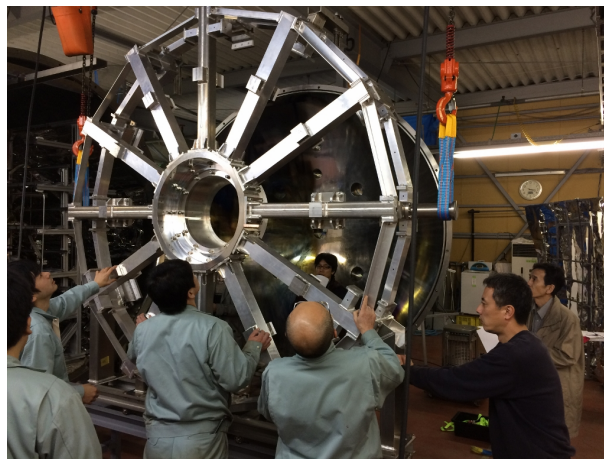
Fig. 8. レールに設置された主鏡治具。このように立てた状態で、左側にある蒸着装置内へ導入する。なおこれはリハーサル時の写真であるため、主鏡は治具に収まっていない。
